Asbestinventarisattest

23642D0896/00G028 - Stationlei 81 Vilvoorde

Attestnummer : **20251212-000174.000**
Uitgegeven op : **12.12.2025**
Geldig tot : **12.12.2035**

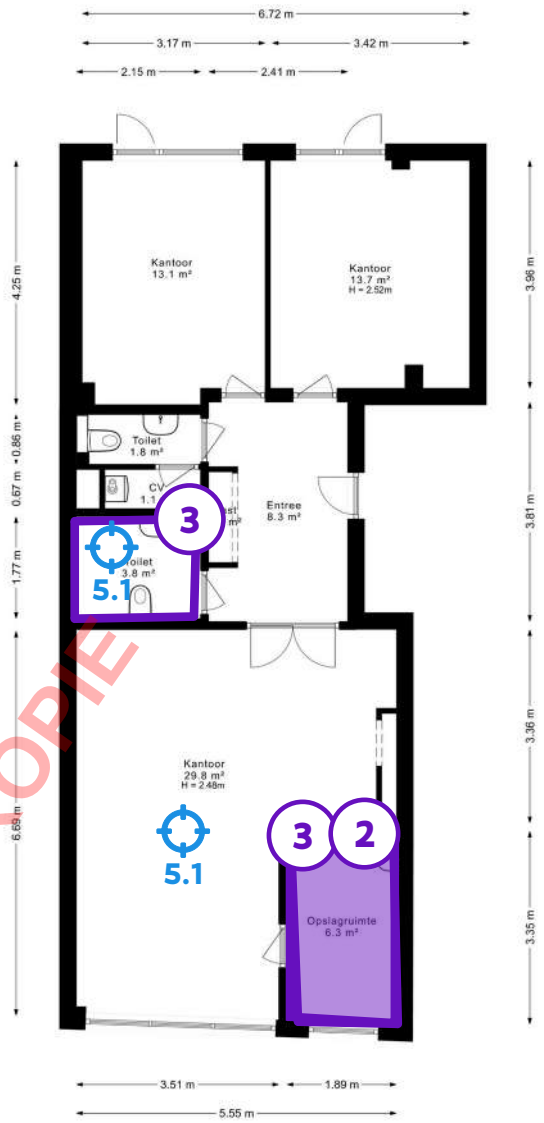
Plan 1.2: Begane grond - 2D (3)

5 Plafond is overal bepleisterd.

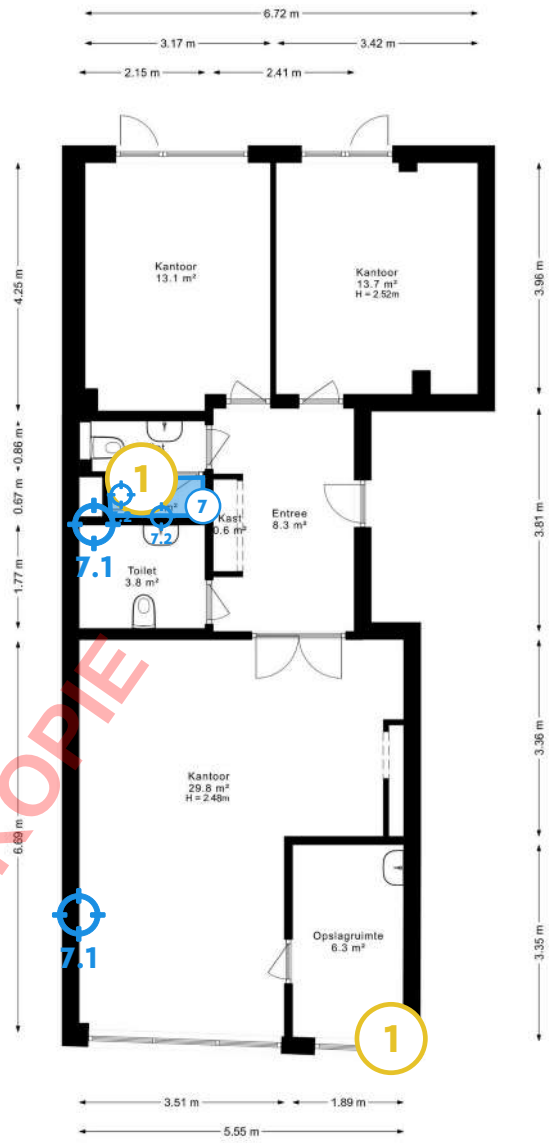
Plan 1.3: Begane grond - 2D (3)

7 Alle miuren zijn bepleisterd.

Beschrijving	Type	Actie
1. Elementen in bakeliet	Asbestmateriaal	Zorgvuldig beheren
7. Pleisterwerk	Geen asbest	-
7.1 Code: MS01 Muren	Mengmonster	-
7.2 Code: MS03 Pleister cv ruimte	Mengmonster	-

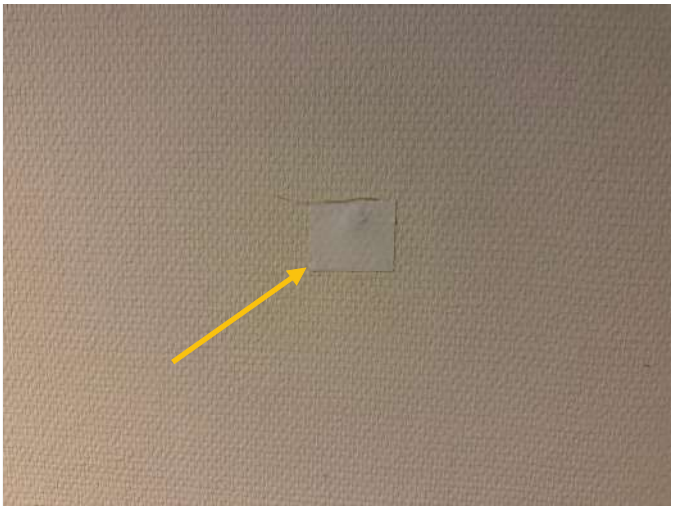
Fiche 7: Pleisterwerk

Geen asbest

#	Type	Referentie	Resultaat
7.1	Mengmonster	MS01 Muren	Geen asbest
7.2	Mengmonster	MS03 Pleister cv ruimte	Geen asbest

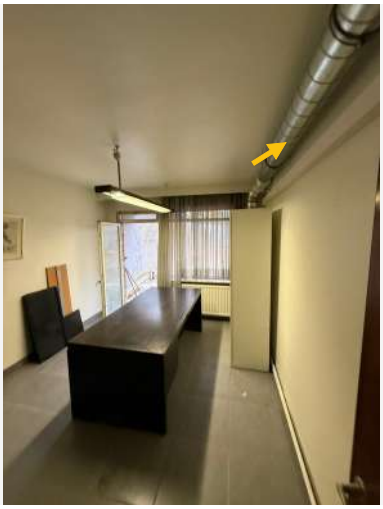
Beschrijving	Notitie	Terug te vinden op plannen
Fiche 8: Materialen van rookgaskanalen	De rookgaskanalen bestaan uit metaal = niet-asbestverdacht.	-
