Asbestinventarisattest

Hellingstraat 33/1, 1800 Vilvoorde

Attestnummer : **20241016-000362.000**
Uitgegeven op : **16.10.2024**
Geldig tot : **16.10.2034**

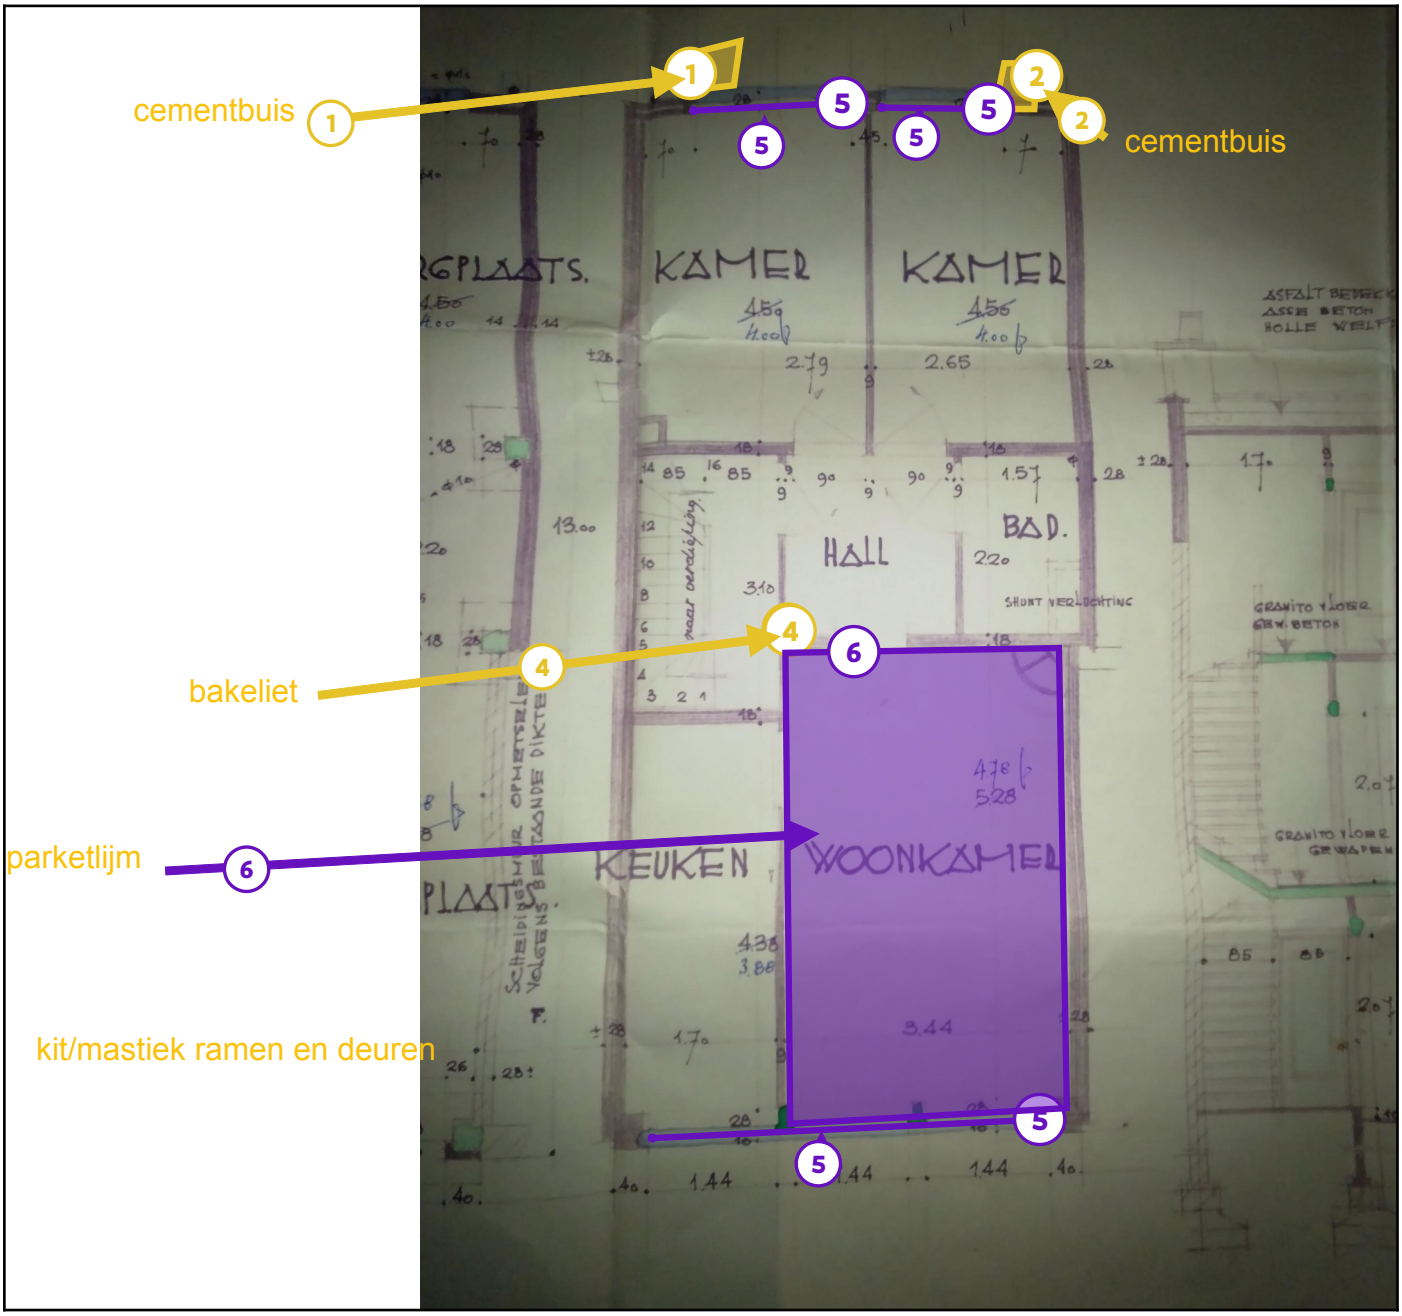
Plan 1.1: Plan appartement

Beschrijving	Type	Actie
1. cementbuis terras	Asbestmateriaal	Zorgvuldig beheren
2. cementbuis berging	Asbestmateriaal	Zorgvuldig beheren
4. bakeliet stoppenkast	Asbestmateriaal	Zorgvuldig beheren
5. kit/mastiek ramen en deuren	Advies	-

6. parketlijm	Advies	-

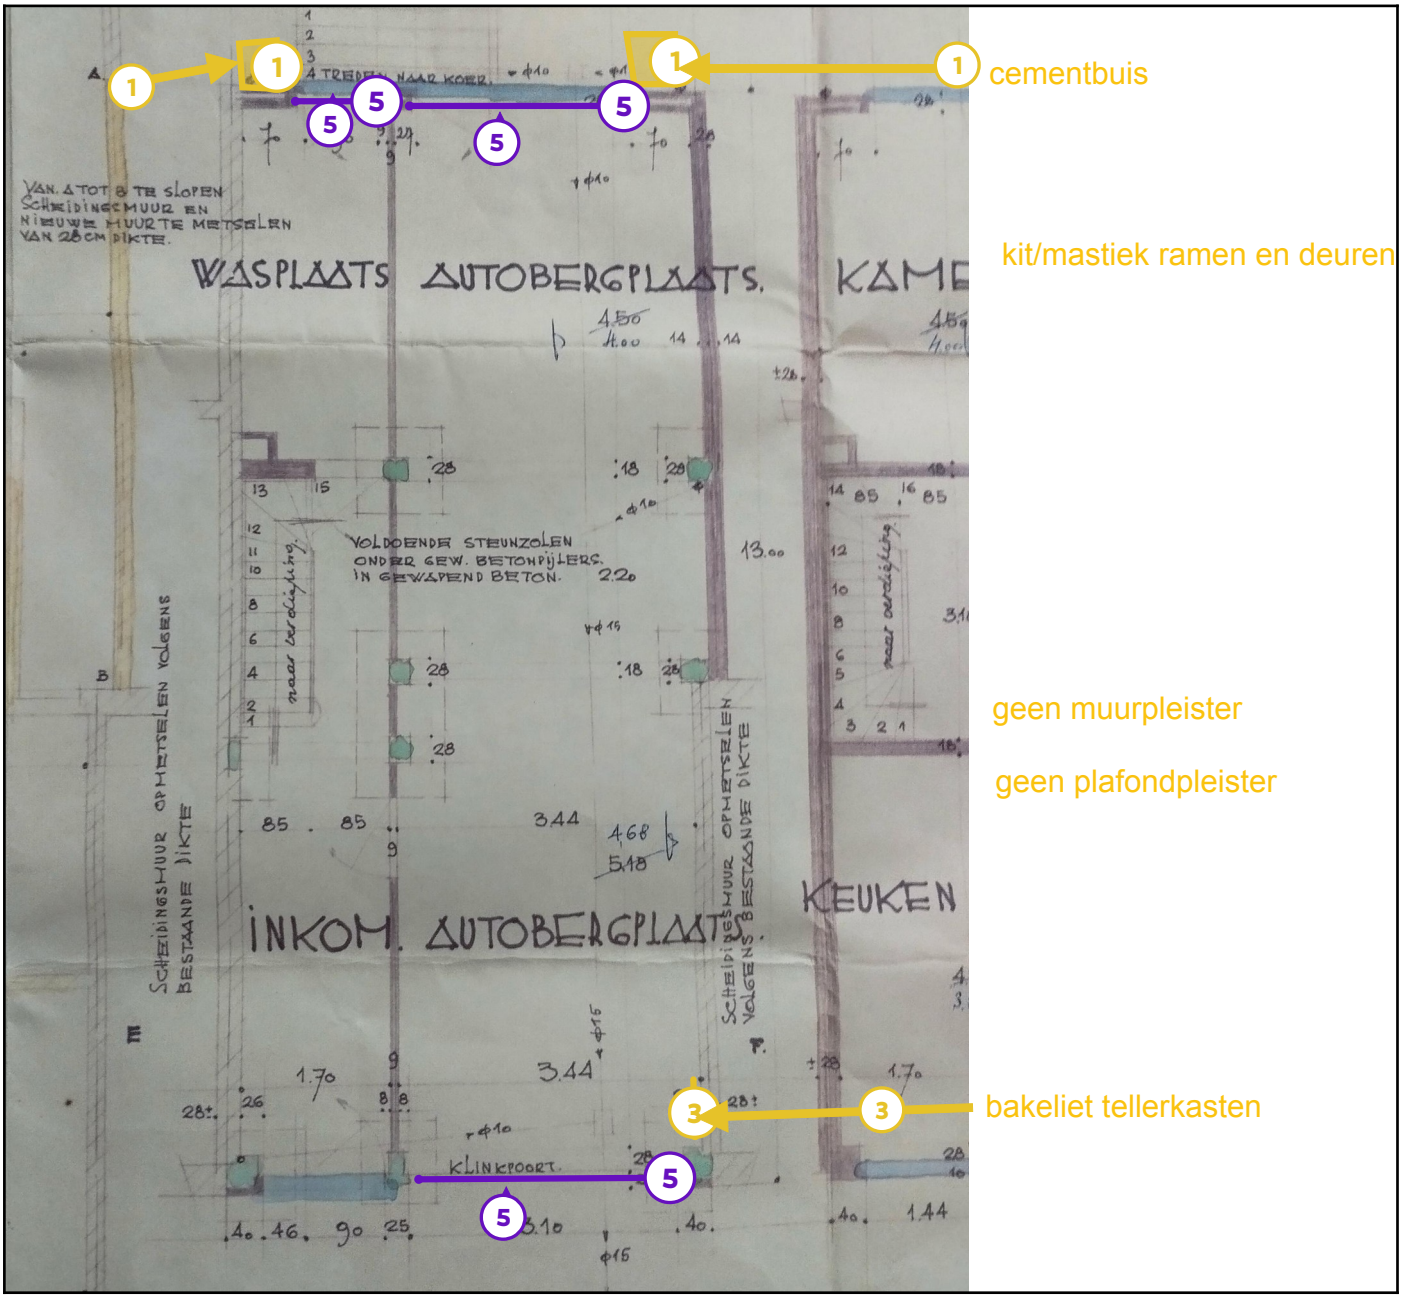
Plan 1.2: Plan glv

Beschrijving	Type	Actie
1. cementbuis terras	Asbestmateriaal	Zorgvuldig beheren
3. bakeliet tellerkasten	Asbestmateriaal	Zorgvuldig beheren
5. kit/mastiek ramen en deuren	Advies	-
7. plafondpleister	Geen asbest	-

8. muurpleister	Geen asbest	-

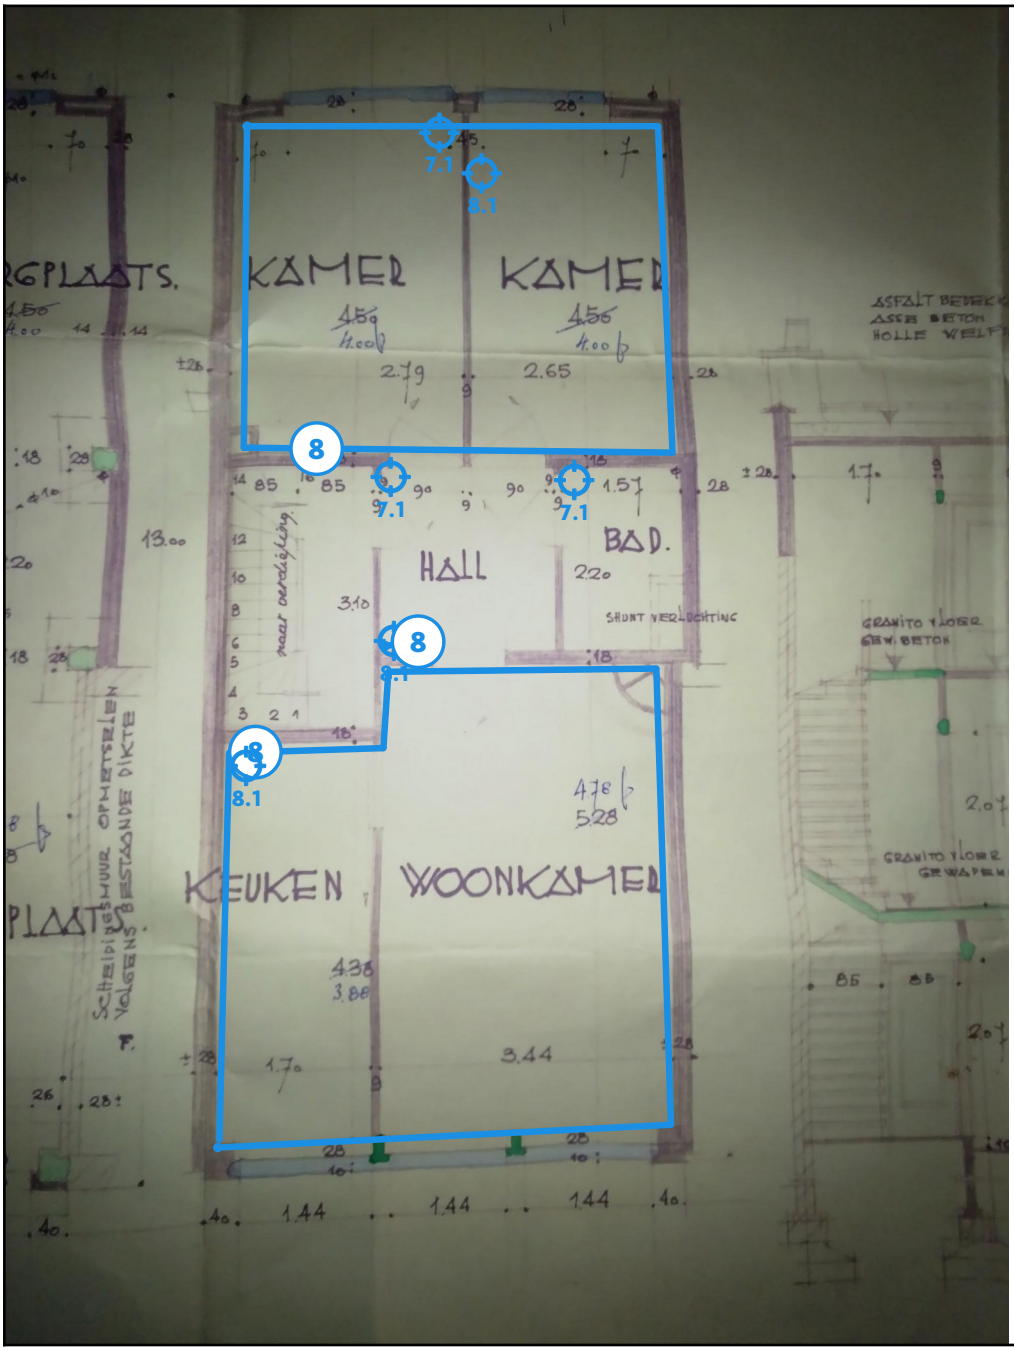
Plan 1.3: Plan appartement pleisterwerk

Beschrijving	Type	Actie
7. plafondpleister	Geen asbest	-
7.1 Code: 002	Mengmonster	-
8. muurpleister	Geen asbest	-

8.1 Code: 001	Mengmonster	-

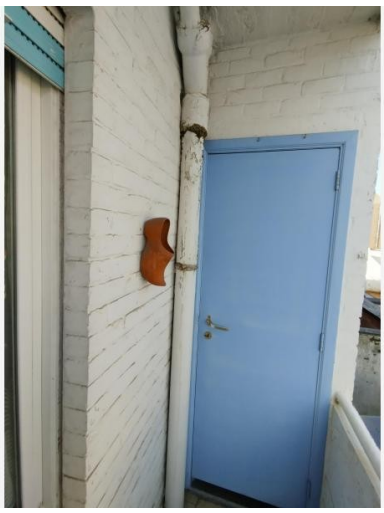
Fiche 1: cementbuis terras

Eindbeoordeling materiaalrisico	Laag materiaalrisico en/of verlaagde kans op vezelvrijgave

Gebondenheid	Categorie 1: hechtgebonden in oorsprong
Asbestsoort (vezeltype)	Crocidoliet aanwezig
Asbestconcentratie	Laag (< 50%)
Afschermingsgraad van het gehele materiaal	Niet stootvaste afscherming
Toestand van het materiaal	Licht beschadigd, licht verweerd. Intact calciumsilicaatmateriaal of categorie III 'gebondenheid'

Beschrijving	cementbuis terras
Omgeving	Buiten
Primaire drager	Infrastructuur hemelwater (opvang en afvoer)
Asbestmateriaal	Buis, koker, leiding, pijp, doorvoer
Bindmiddel van asbestmateriaal	Cement
Gebondenheid op basis van bindmiddel	Hecht
Hoeveelheid (lengte - omtrek - dikte - aantal)	• 2,50 m - 60,00 cm - 1,00 cm - 1 stuk • 2,50 m - 60,00 cm - 1,00 cm - 1 stuk • 2,50 m - 60,00 cm - 1,00 cm - 1 stuk
Totaal volume	0,045 m^3
Eenvoudig bereikbaar	Ja
Bevestigingswijze	• Verlijmd, ingegoten, versmeerd
Identificatiemethode	Vaststelling zonder monstername
Destructieve handeling voor identificatie	Nee

- Zorg voor een veilig beheer. Vermijd het beschadigen van het asbestmateriaal. Controleer de toestand jaarlijks op wijzigingen.
- Voer bijkomende staalname(s) uit.

- Eenvoudige handelingen: mag via doe-het-zelf of door werknemer(s) met opleidingsattest eenvoudige handelingen
  De buis kan voorzichtig losgebeiteld worden , extra bevochtigen om stof te voorkomen + dragen van de nodige beschermingsmiddelen (mondmasker ffp3, handschoenen,tyvec) Bij de gemeente/containerpark afsluitzakken halen om dubbel in te pakken en af te voeren naar het containerpark als hechtgebonden asbestafval.

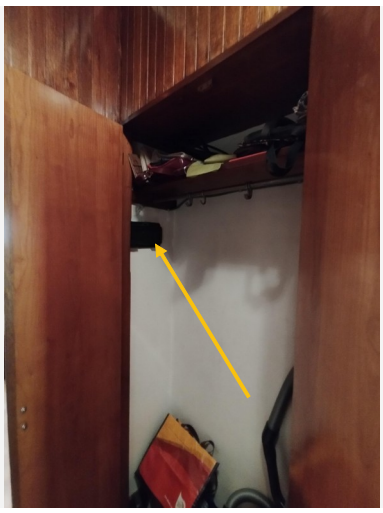
Fiche 4: bakeliet stoppenkast

Eindbeoordeling materiaalrisico	Laag materiaalrisico en/of verlaagde kans op vezelvrijgave

Gebondenheid	Categorie 1: hechtgebonden in oorsprong
Asbestsoort (vezeltype)	Crocidoliet aanwezig
Asbestconcentratie	Laag (< 50%)
Afschermingsgraad van het gehele materiaal	Geheel of deels (ook) vrij aan de binnenlucht
Toestand van het materiaal	Onbeschadigd, niet verweerd

Beschrijving	bakeliet stoppenkast
Omgeving	Binnen
Primaire drager	Communicatie en elektrische infrastructuur en uitrusting
Asbestmateriaal	Plaat, paneel, tablet - Type Bakeliet
Bindmiddel van asbestmateriaal	Kunststof of -hars
Gebondenheid op basis van bindmiddel	Hecht
Hoeveelheid (oppervlakte - dikte - aantal)	• 0,10 m^2 - 1,00 cm - 1 stuk
Totaal volume	0,001 m^3
Eenvoudig bereikbaar	Ja
Bevestigingswijze	• Geschroefd
Identificatiemethode	Vaststelling zonder monstername
Destructieve handeling voor identificatie	Nee
Opmerking	Het is moeilijk te bepalen of de bakeliettoepassingen in de woning ook effectief asbesthoudend zijn (het kan ook gaan om de asbestvrije variant). Er werd geen monster genomen owv beschadiging aan een elektrisch gerelateerde toepassing, extra controle bij verwijdering van het verdacht materiaal. Vermoedelijk zullen de toepassingen verwijderd worden bij aanpassing van het elektriciteitsnetwerk.

- Zorg voor een veilig beheer. Vermijd het beschadigen van het asbestmateriaal. Controleer de toestand jaarlijks op wijzigingen.
- Voer bijkomende staalname(s) uit.

- Eenvoudige handelingen: mag via doe-het-zelf of door werknemer(s) met opleidingsattest eenvoudige handelingen
  Afgesloten of verzegelde kast --> EH opgeleid technieker personeel 8u basisopleiding asbest.

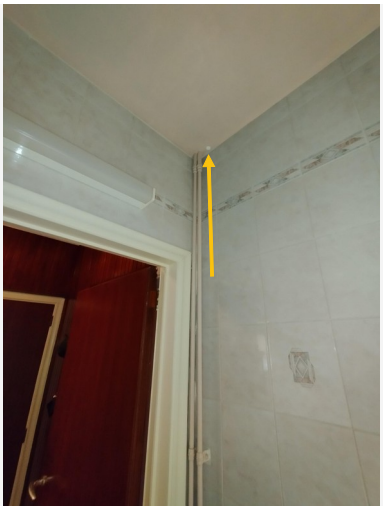
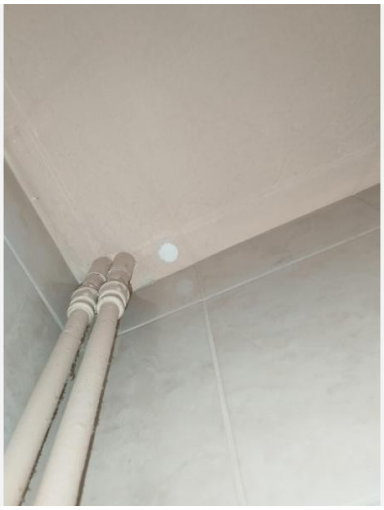
Fiche 7: plafondpleister

Geen asbest

#	Type	Referentie	Resultaat
7.1	Mengmonster	002	Geen asbest

Beschrijving	plafondpleister
Omgeving	Binnen
Primaire drager	Plafond
Bindmiddel van materiaal	Gips - kalk
Gebondenheid op basis van bindmiddel	Niet-hechtgebonden
Hoeveelheid (oppervlakte - dikte - aantal)	• 70,00 m^2 - 1,00 cm - 1 stuk
Totaal volume	0,70 m^3
Identificatiemethode	Vaststelling met monstername
Destructieve handeling voor identificatie	Nee
Opmerking	Volgens het inspectieprotocol is een monstername van het pleisterwerk verplicht om dit te identificeren als niet-asbesthoudend. Locatie staalnames: individuele ruimte: slpk / natte ruimte: badkamer / stookplaats: gemeenschappelijke delen / traphal: inkomhal. De vermelde oppervlaktes en volumes betreffen een beredeneerde schatting. Er worden geen rechten verleend aan deze oppervlaktes/volumes. De dikte is een schatting die voorkomt uit de monsterplaatsen en is daarom niet altijd representatief.

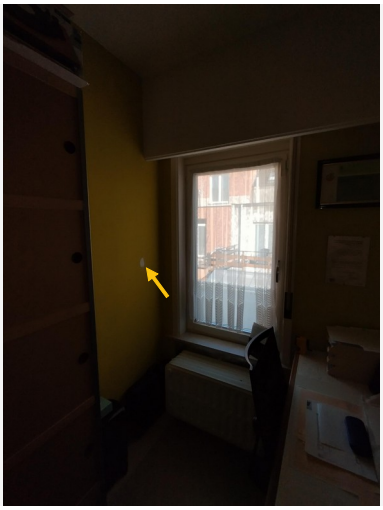
Fiche 8: muurpleister

Geen asbest

#	Type	Referentie	Resultaat
8.1	Mengmonster	001	Geen asbest

Beschrijving	muurpleister
Omgeving	Binnen
Primaire drager	Binnenwand
Bindmiddel van materiaal	Gips - kalk
Gebondenheid op basis van bindmiddel	Niet-hechtgebonden
Hoeveelheid (oppervlakte - dikte - aantal)	• 90,00 m^2 - 1,00 cm - 1 stuk
Totaal volume	0,90 m^3
Identificatiemethode	Vaststelling met monstername
Destructieve handeling voor identificatie	Nee
Opmerking	Volgens het inspectieprotocol is een monstername van het pleisterwerk verplicht om dit te identificeren als niet-asbesthoudend. Locatie staalnames: individuele ruimte: slpk / natte ruimte: inkom / stookplaats: gemeenschappelijke delen / traphal: inkomhal De vermelde oppervlaktes en volumes betreffen een beredeneerde schatting. Er worden geen rechten verleend aan deze oppervlaktes/volumes. De dikte is een schatting die voorkomt uit de monsterplaatsen en is daarom niet altijd representatief. Er bevinden zich enkele valse wanden. Het is niet duidelijk of er pleisterwerk aanwezig is achter deze valse wanden, het is aangewezen om bijkomend onderzoek uit te voeren bij werken.

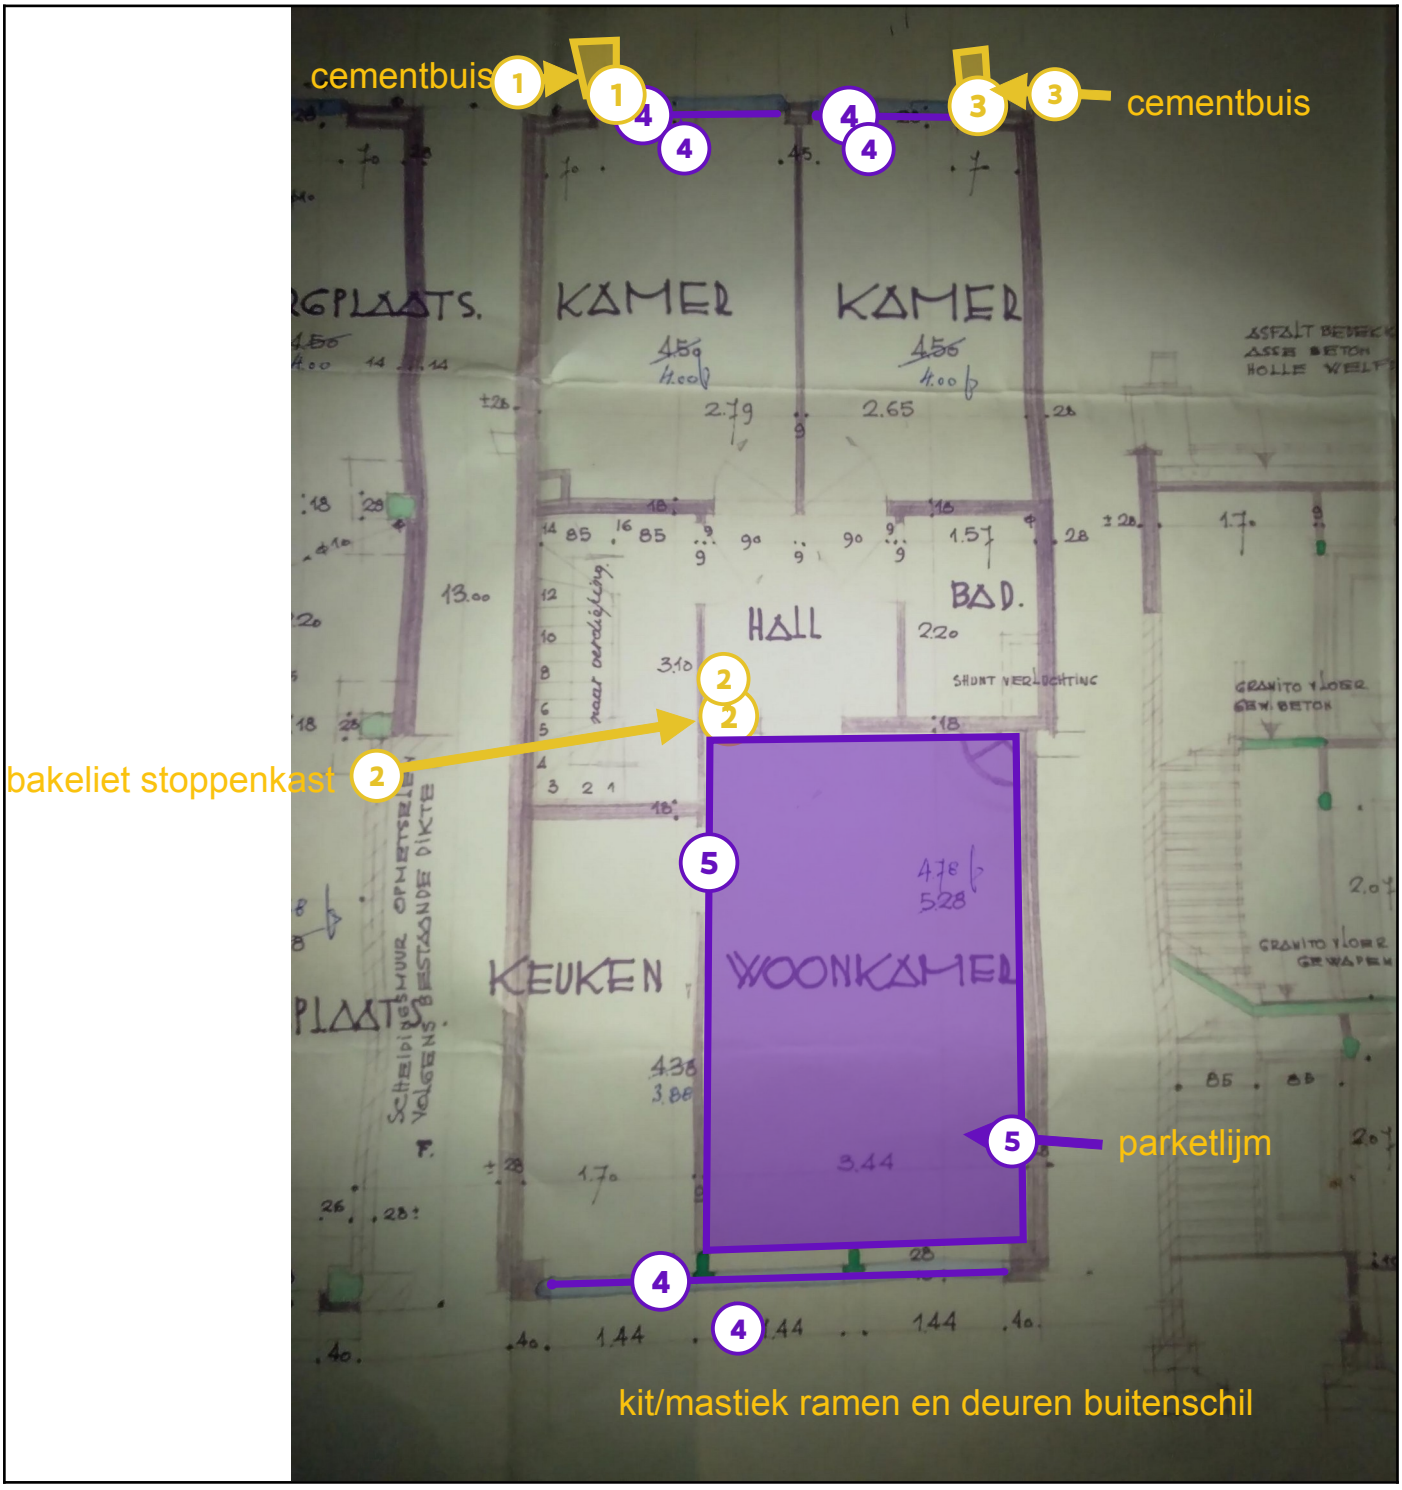
Plan 1.1: Plan appartement

7. plafondpleister	Geen asbest	-
7.1 Code: 002/2	Mengmonster	-
8. muurpleister	Geen asbest	-
8.1 Code: 001/2	Mengmonster	-

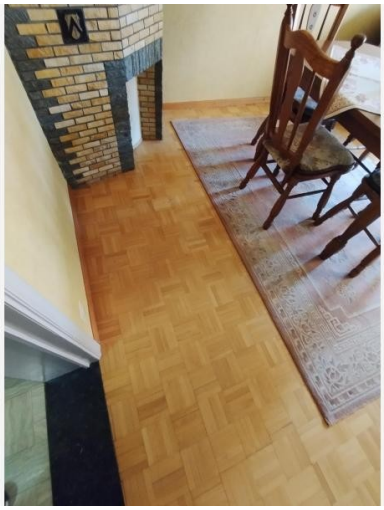
Fiche 5: parketlijm

Er was geen zichtbare schade om dit vast te stellen zonder destructief onderzoek.

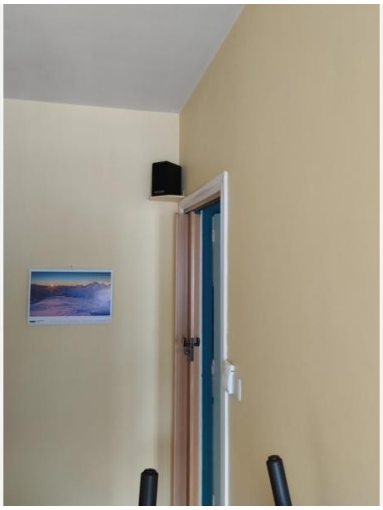
Fiche 7: plafondpleister

Geen asbest
