Asbestinventarisattest

George Grardplein 17/302, 8670 Koksijde

Attestnummer : **20250730-000358.000**
Uitgegeven op : **30.07.2025**
Geldig tot : **Onbeperkt** (tenzij de toestand wijzigt)

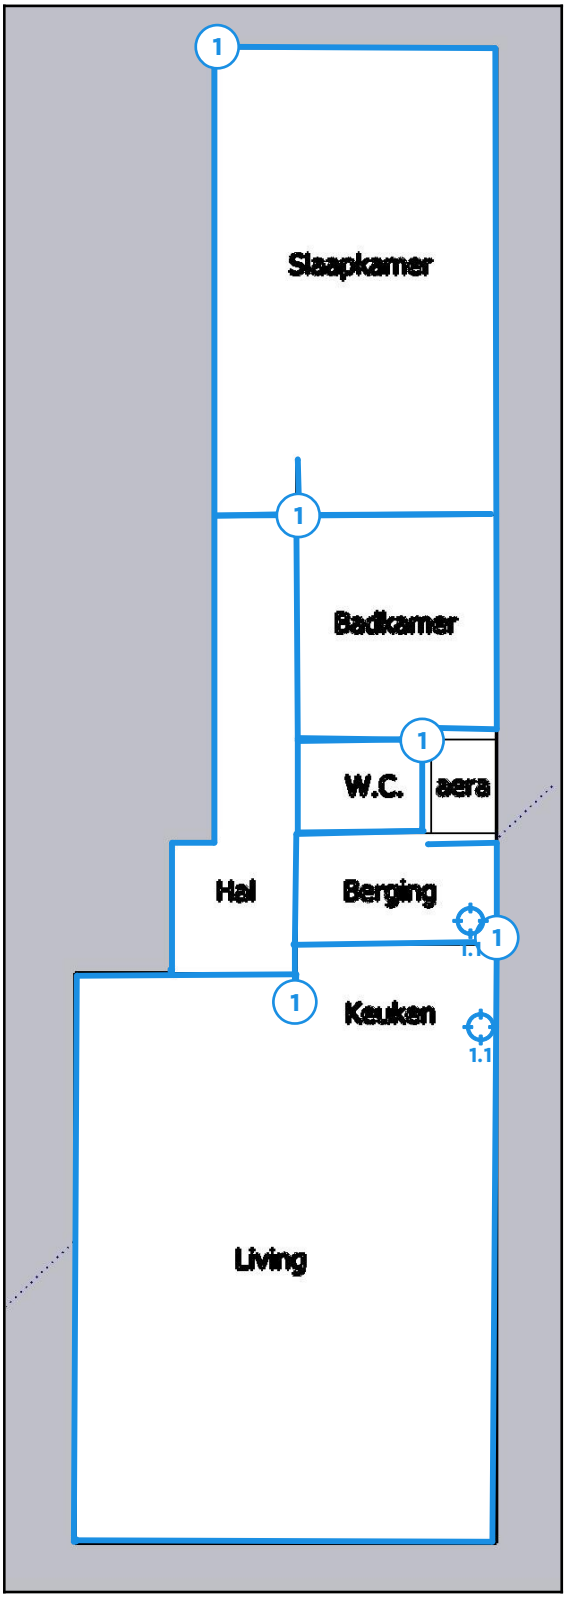
Plan 1.1: Plan APP

1. Pleisterwerk muren	Geen asbest	-
1.1 Code: 1	Mengmonster	-

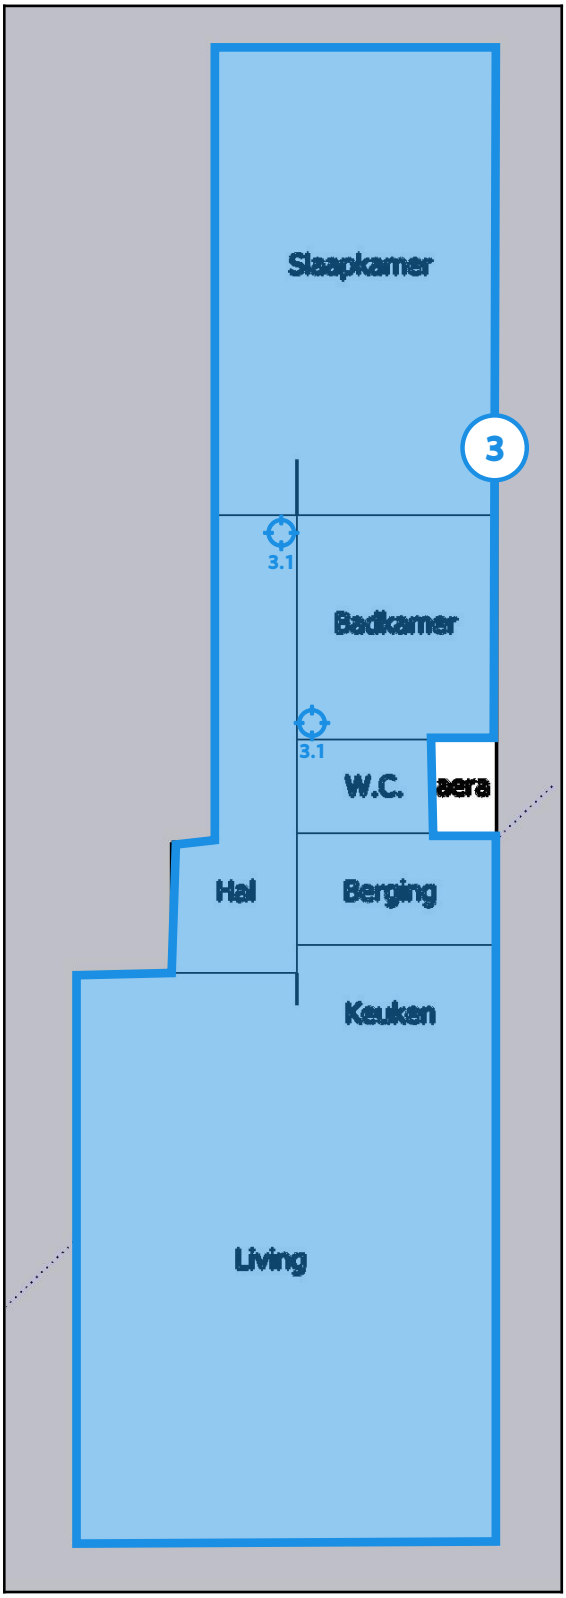
Plan 1.2: Plan APP

3. Pleisterwerk plafond	Geen asbest	-
3.1 Code: 2	Mengmonster	-

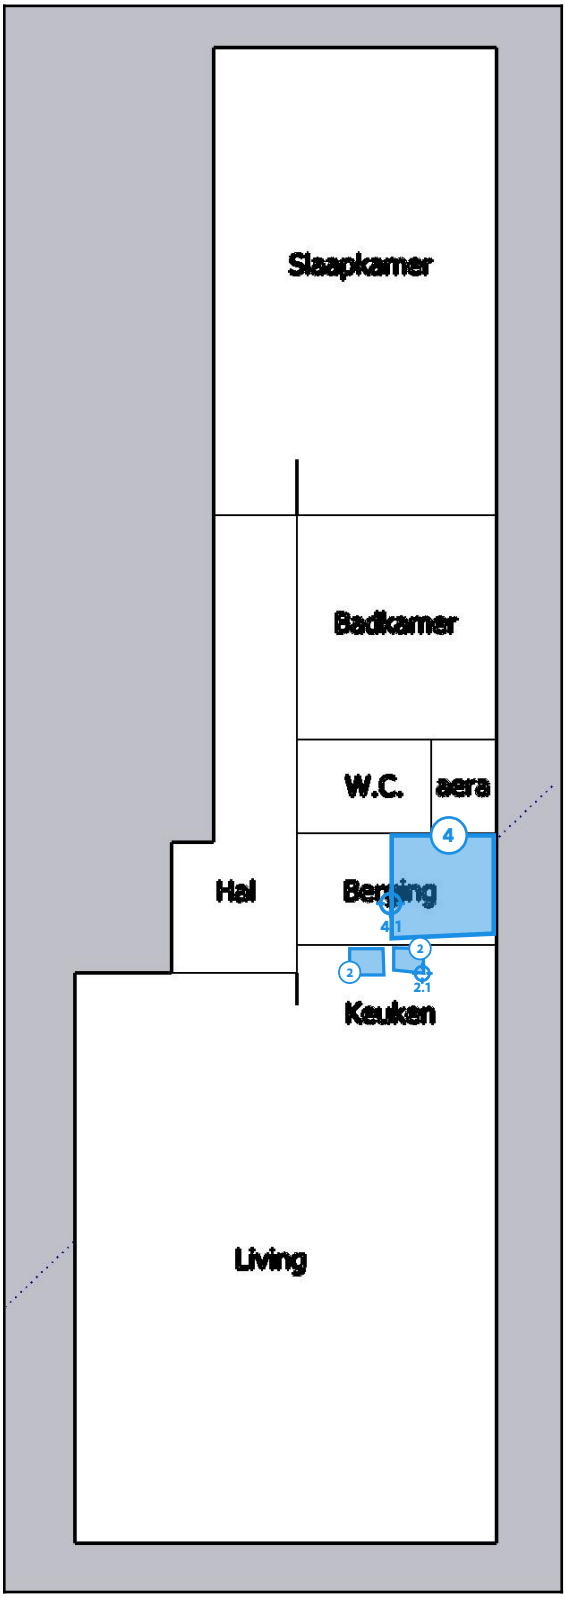
Plan 1.3: Plan APP

2. Antidreunplaat - onderkant pompbak keuken	Geen asbest	-
2.1 Code: 3	Puntmonster	-
4. vloerzeil - berging	Geen asbest	-
4.1 Code: 4	Puntmonster	-

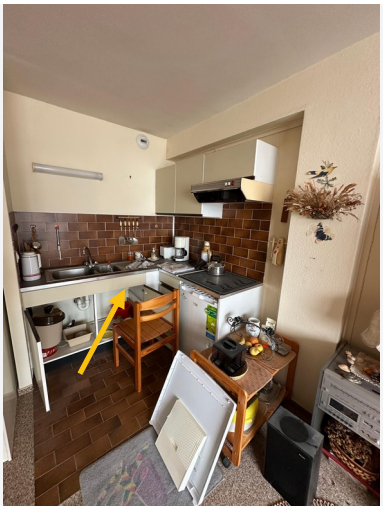
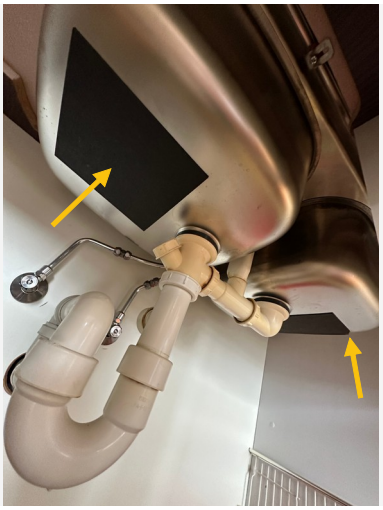
Fiche 2: Antidreunplaat - onderkant pompbak keuken

Geen asbest

#	Type	Referentie	Resultaat
2.1	Puntmonster	3	Geen asbest

Beschrijving	Antidreunplaat - onderkant pompbak keuken
Omgeving	Buiten
Primaire drager	Sanitaire infrastructuur en uitrusting (toe- en afvoer)
Bindmiddel van materiaal	Bitumen (roofing, teer, asfalt)
Gebondenheid op basis van bindmiddel	Hecht
Hoeveelheid (gewicht - aantal)	• 0,20 kg - 2 stuks
Totaal gewicht	0,40 kg
Identificatiemethode	Vaststelling met monstername
Destructieve handeling voor identificatie	Nee
Opmerking	Deze hoeveelheid is een schatting.

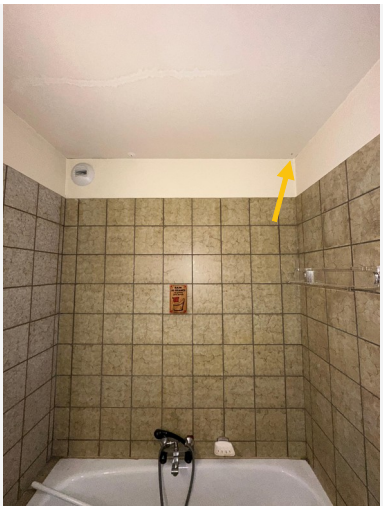
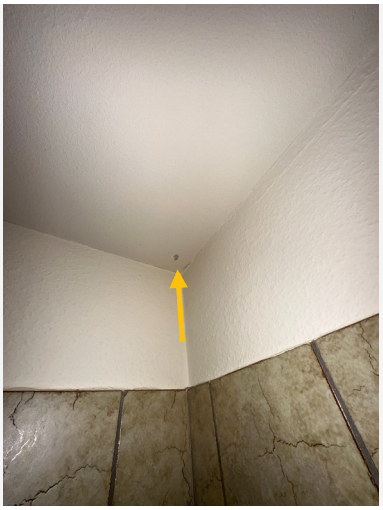
Fiche 3: Pleisterwerk plafond

Geen asbest

#	Type	Referentie	Resultaat
3.1	Mengmonster	2	Geen asbest

Beschrijving	Pleisterwerk plafond
Omgeving	Binnen
Primaire drager	Plafond
Bindmiddel van materiaal	Gips - kalk
Gebondenheid op basis van bindmiddel	Niet-hechtgebonden
Hoeveelheid (oppervlakte - dikte - aantal)	• 59,00 m^2 - 0,30 cm - 1 stuk
Totaal volume	0,177 m^3
Identificatiemethode	Vaststelling met monstername
Destructieve handeling voor identificatie	Nee
Opmerking	Geen stooklokaal en traphal aanwezig in het appartement om extra staalnames uit te voeren. Enkel staalnames in een droge- en natte ruimte.
