Asbestinventarisattest

Monseigneur Van Goethemplein 16/302, 2140 Antwerpen

Attestnummer : **20230414-000100.000**
Uitgegeven op : **14.04.2023**
Geldig tot : **14.04.2033**

Niet-asbestveilig

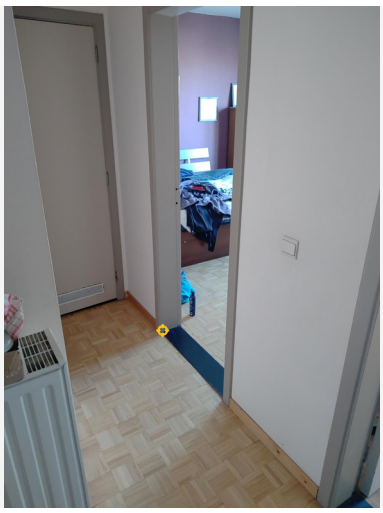
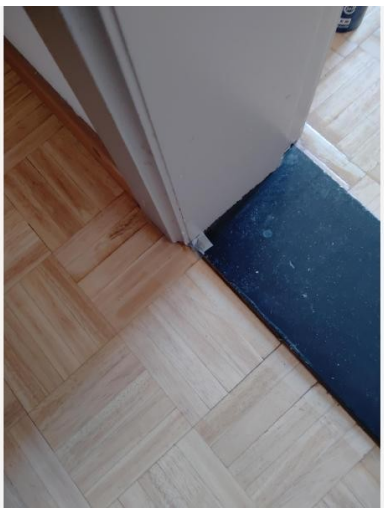
Fiche 3: Deurdorpels appartement

Het asbestmateriaal valt onder de mijlpaal van 2040.

Eindbeoordeling materiaalrisico	Laag materiaalrisico en/of verlaagde kans op vezelvrijgave

Gebondenheid	Categorie 1: hechtgebonden in oorsprong
Asbestsoort (vezeltype)	Alleen chrysotiel
Asbestconcentratie	Laag (< 50%)
Afschermingsgraad van het gehele materiaal	Geheel of deels (ook) vrij aan de binnenlucht
Toestand van het materiaal	Licht beschadigd, licht verweerd. Intact materiaal type Pical – asbestboard of categorie III 'gebondenheid'

Beschrijving	Deurdorpels appartement
Omgeving	Binnen
Primaire drager	Vloer
Asbestmateriaal	Plaat, paneel, tablet - Type Massal
Bindmiddel van asbestmateriaal	Cement
Gebondenheid op basis van bindmiddel	Hecht
Hoeveelheid (oppervlakte - dikte - aantal)	• 0,15 m^2 - 1,00 cm - 7 stuks

- Zorg voor een veilig beheer. Vermijd het beschadigen van het asbestmateriaal. Controleer de toestand jaarlijks op wijzigingen.

- Eenvoudige handelingen: mag via doe-het-zelf of door werknemer(s) met opleidingsattest eenvoudige handelingen
  Indien het materiaal niet beschadigd geraakt mag dit eventueel door een doe-het-zelver verwijderd worden. Dit is enkel mogelijk mits het nemen van de juiste voorzorgsmaatregelen en mits het materiaal goed bevochtigd wordt tijdens de verwijdering. De omliggende wanden of vloeren dienen mogelijks voorzichtig uitgebroken te worden om deze vervolgens te verwijderen. De asbesthoudende toepassing mag in geen geval met machinaal gereedschap verwijderd worden om het risico op vrijgave van asbestdeeltjes zo veel als mogelijk in te perken. Dit materiaal moet dubbel verpakt afgevoerd worden naar een recyclagepark.

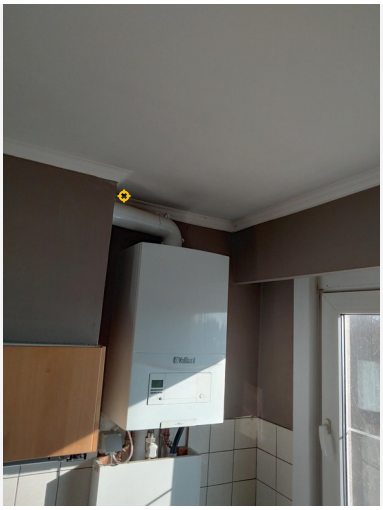
Fiche 4: Pleisterwerk plafonds appartement

Geen asbest

#	Type	Referentie	Resultaat
4.1	Mengmonster	2.1	Geen asbest
